シートを利用した簡易ふん尿 処理施設の現地事例紹介(北海道)

2 北海道における導入事例

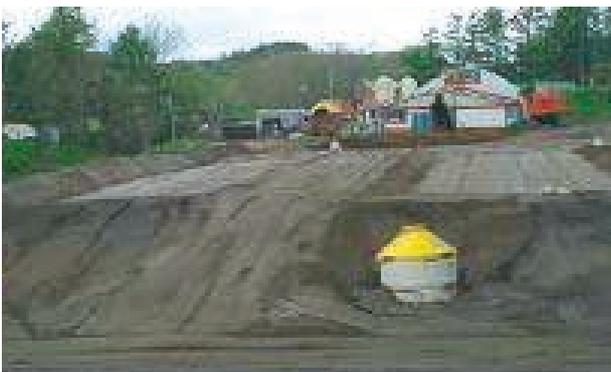
写真1 施設外観 (K牧場)

- ・ $8 \times 30\text{m} = 240\text{m}^2$ および $6.5 \times 30\text{m} = 195\text{m}^2$ (二施設)
- ・ 水分の高い半固形ふん尿を貯留するため、堆積場周囲の盛土はやや高い
- ・ 農家の敷地内から採取した山砂を床土に採用
- ・ れき汁槽には廃用飼料タンクを利用

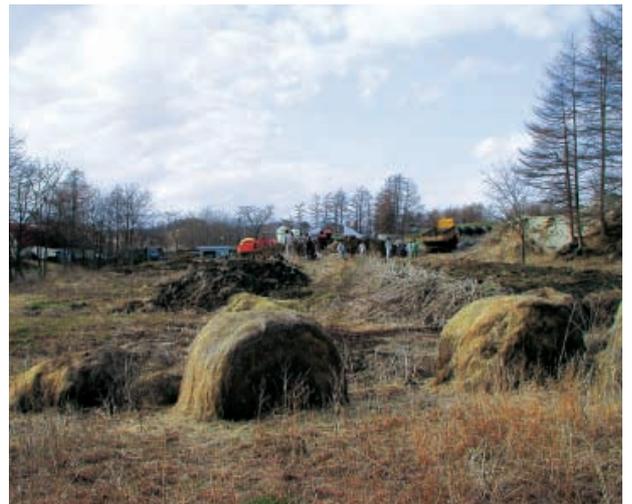
写真2 施設設置前の状態 (K牧場)

農家の敷地内から良質の山砂が採取可能であったため、設置予定場所を前もって周囲の地表面よりも高く盛り上げて(写真2,3)、堆積場を周囲よりも高い位置に造成することが可能であった。また、床土にもこの山砂を利用したため、資材費を低く抑えることが可能であった(およそ1,600~1,700円/m²)。床土には十分な地盤支持力があり、ふん尿の搬入時だけでなく搬出時の作業性も良好であった(写真4)。

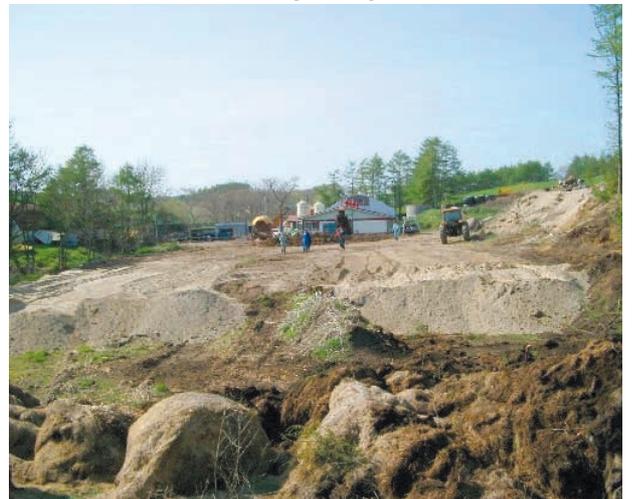
写真3 設置予定場所の整地 (K牧場)

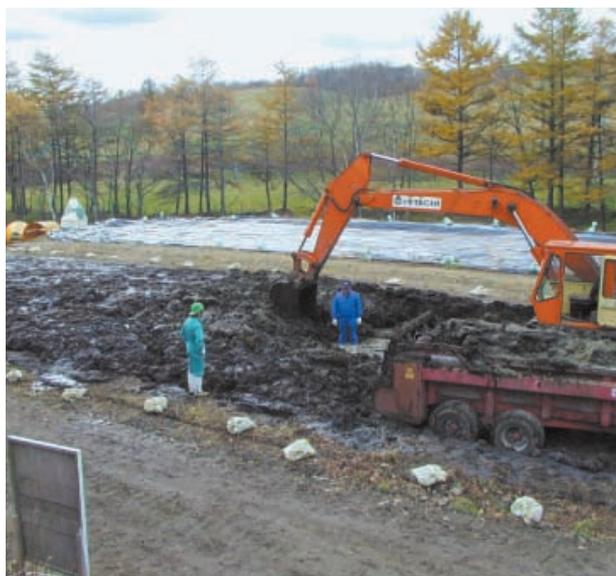
写真4 ぶん尿搬出作業の様子（K牧場）

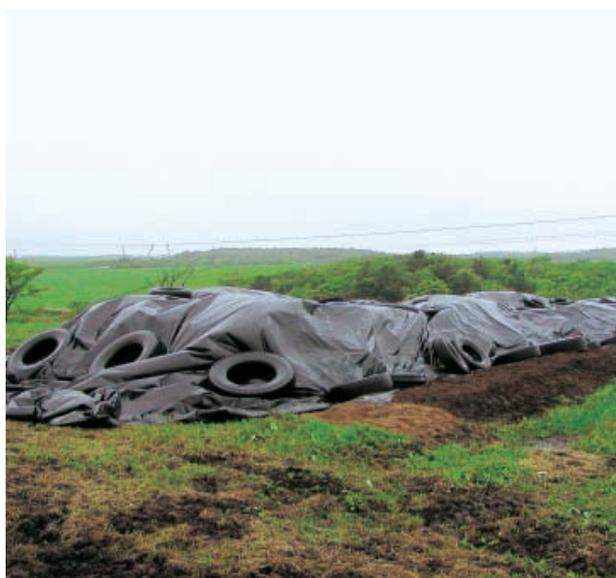
写真5 施設外観（I牧場）

- ・ 6.5 × 30m = 195m² × 二施設
- ・ 設置位置の傾斜を利用して掘削量を抑える
- ・ 床土として下層に圃場土（湿性火山性土）、上層に山砂を敷設
- ・ れき汁槽としてシートラグーンを設置

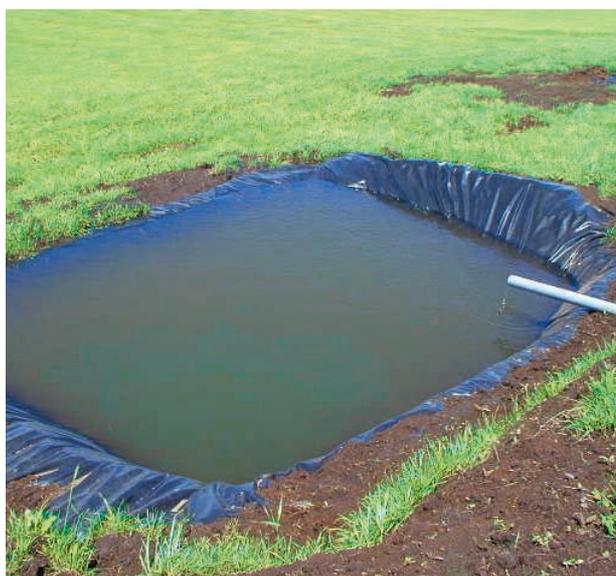
写真6 れき汁槽改修前（I牧場）

床土として適当な資材を安価に入手することが難しい地域のため、圃場の土を床土下層に使用することで購入量を抑えた。また設置場所が傾斜地のため、周囲かられき汁槽（ラグーン）へ雨水が流入し、頻繁に溢れた。ラグーンは後に周囲の盛土を高くし、雨水が流入しないように改修した（写真6, 7）。改修後、周囲からの雨水流入はみられなくなった。

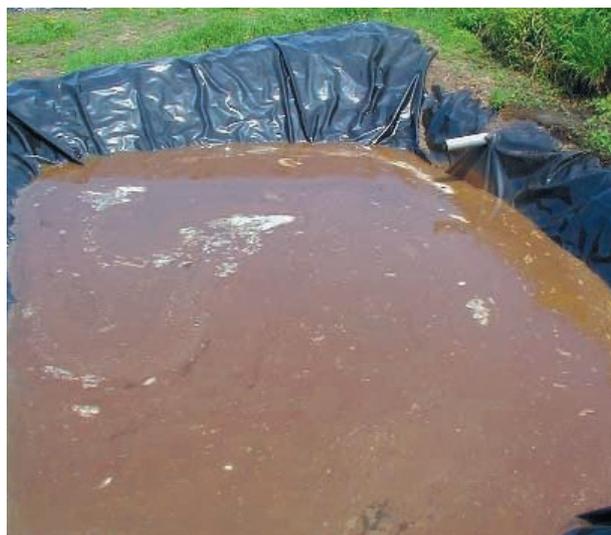
写真7 れき汁槽改修後（I牧場）

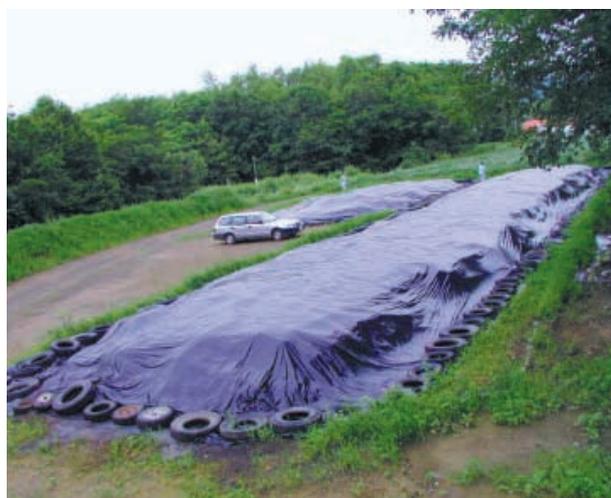
写真8 施設外観（T牧場）

- ・ $8 \times 42\text{m} = 336\text{m}^2$ および $8 \times 20\text{m} = 160\text{m}^2$ (二施設)
- ・ 牛舎から 1 km 程度離れた位置に設置しており，堆肥盤で一次貯留したふん尿を搬入
- ・ 床土として，下層に圃場土(火山灰)，上層には砕石を敷設
- ・ れき汁槽として，不要な土管($90 \times$ 高さ120cm)を二つ重ねたものを一施設に 2 個，計 8 個を使用
- ・ ふん尿の発酵促進をねらい，上部シートには穴あきシートを採用

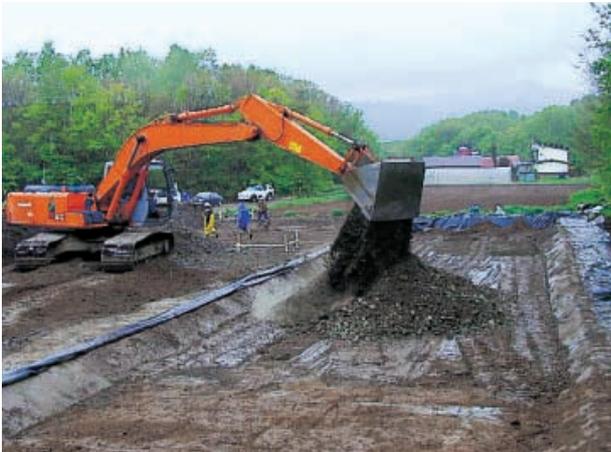
写真9 砕石敷設の様子 (T 牧場)

砕石を敷設して十分に転圧した床土の状態は良好で，機械作業に問題はなかった(写真9, 10, 11)。ふん尿散布予定の圃場が分散していたが，施設設置場所がほぼそれらの中心であったため，各圃場へむらなく散布することができた。

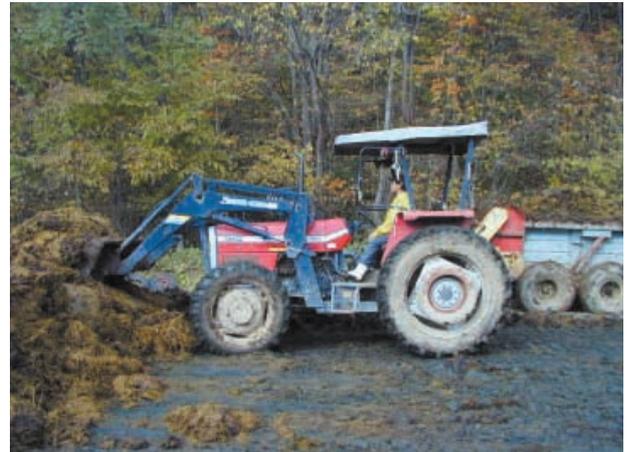
写真11 ふん尿搬出作業の様子 (T 牧場)

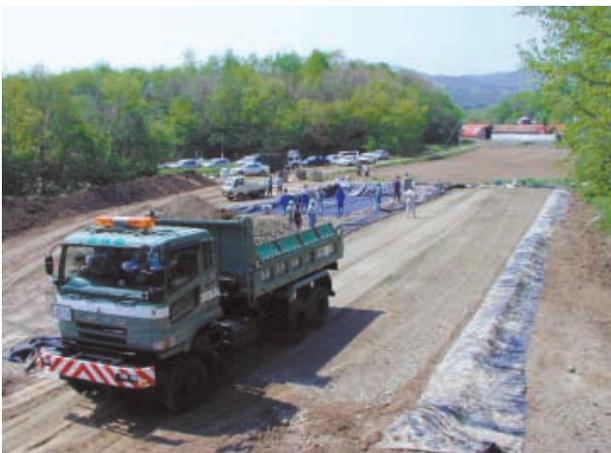
写真10 積載状態ダンプでの転圧 (T 牧場)

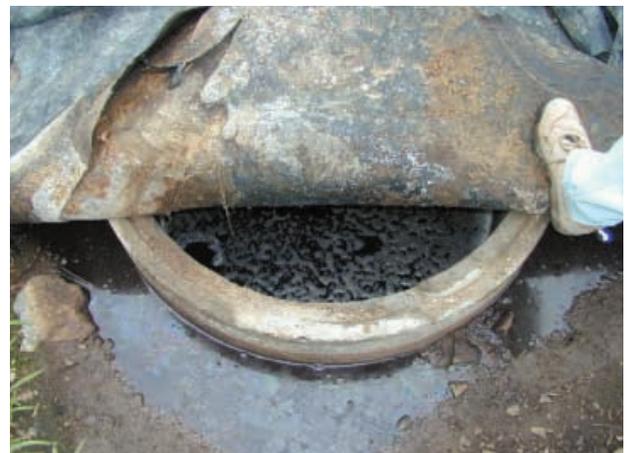
写真12 溢れたれき汁槽 (T 牧場)

ふん尿ふもと部分の上部シートの穴から雨水が浸入したため，排出されるれき汁量が増加した。加えてれき汁槽の容量が堆積場の規模に対して過小であったため，頻繁にれき汁槽が溢れる現象がみられた(写真12)。
